# SIM 8/2000, Sejs Snævringen (FHM 4427/9, RAS P3772/00)

## Rapport vedrørende registrering af undersøiske pælerækker

*Jesper Frederiksen og Claus Skriver*

Nr. 8 2004

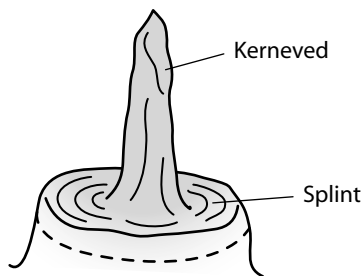
Pælene er formodentlig nedbanket lodret i undergrunden, men tidens tand har efterhånden "skubbet" dem med det resultat, at mange nu hælder ind mod bredden. Mange af pælene virkede ligeledes ved første syn tilspidsede, dette skyldes den naturlige erosion (Tegning 1).

stiksdybderne falder med højden over sedimentet. Dette specielle forhold skyldes den førnævnte strøm, der slider træfibrene på de eksponerede pæles overflader, således at træpælene øverst består af det hårde kerneved (se tegning og foto af de spidse pæle).

Tegning 1: Kraftig træstolpe med borteroderet splintved. Kerneveddet er bevaret og giver pælene den karakteristiske spids.

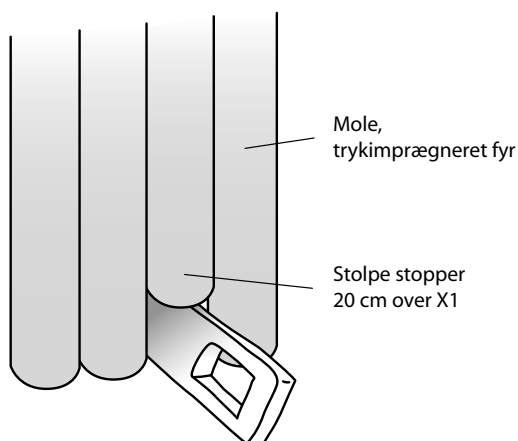
Fra P26 til P30 var pælene bevarede i en højde på ca. 40 cm, fra P30 til P36 stod pælene spredte, men i en god højde. Fra P37 til P42 var pælene tætstillede, og fra P30 til P42 stod pælene skråt pegende ind mod brinken. Blandt disse var der løstliggende plankedele, som var opgravet i forbindelse med uddybning af området. P43 var således en opgravet planke. Ved denne lå enkelte kampesten med en diameter på mellem 20-30 cm. I området omkring P46-P50 stod pælene samlet i lodret stilling. Herfra kom X1 – en planke med udsavet kvadratisk hul, der lå vandret med den ene ende under bolværket, hvilket betød, at det ikke var muligt at lirke den ud (Tegning 2).

Tegning 2: Del af stige fastklemt i pæle fra nyetableret mole.

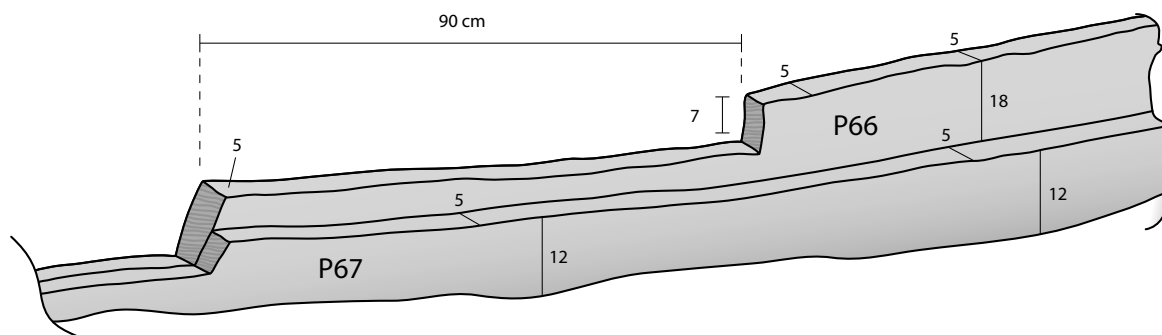
Ved P53-P54 stod samlingen af pæle i ca. 20 cm's højde. I området omkring P58-P60 (Foto 103 og 105) lå planker langs bunden. Dette

område er angivet på Tegning 3. Mellem P60 og P70 sås mange stolper (Foto 97 og 100). Bag P70 lå enkelte tegl på 23×10×6 cm samt enkelte større kampesten. Målene på teglen sandsynliggør, at det er moderne tegl, og der fandtes endvidere tegl mellem P78 og P79.

Tegning 3: Sammenhængende træstykker frit eksponeret.

Der bør på udvalgte steder foretages en sedimentsugning for at få afklaret, om anlægget udover de lodretstillede pæle også har elementer af vandret liggende planker, hvilket har betydning for forståelsen af anlæggets funktion.

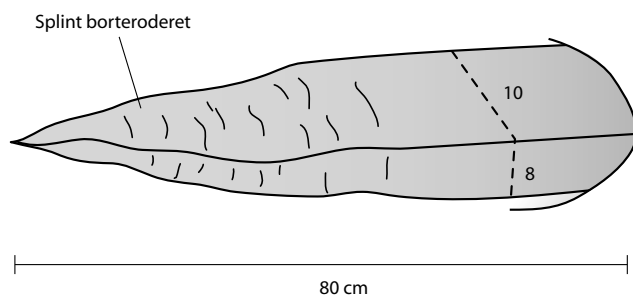
Den sydlige pælerække strakte sig over et forløb på 38 m. Ved den nuværende badebro er der uddybet over et ca. 8 m stort område (bilag 3, plan 6). I dette område ses der ingen pæle. Af de nærmest liggende pæle har de fleste kun bevaret kerneved (Tegning 4). De resterende pæle følger, dog uregelmæssigt i antal, sivbevoksningen over en længde på ca. 140 m, og i en afstand til sivbevoksningen fra 1-2 m. Pælene er af samme dimensioner som den nordlige række.

Tegning 4: Nedgravet stolpe, splintved borteroderet af strøm. Kerneved ses som spids midt i stolpe.

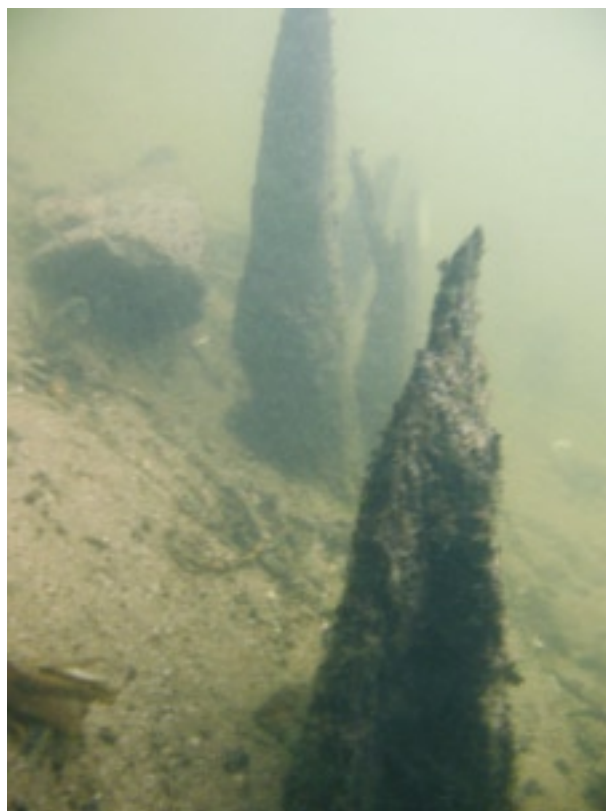
Foto 105: Området omkring P58

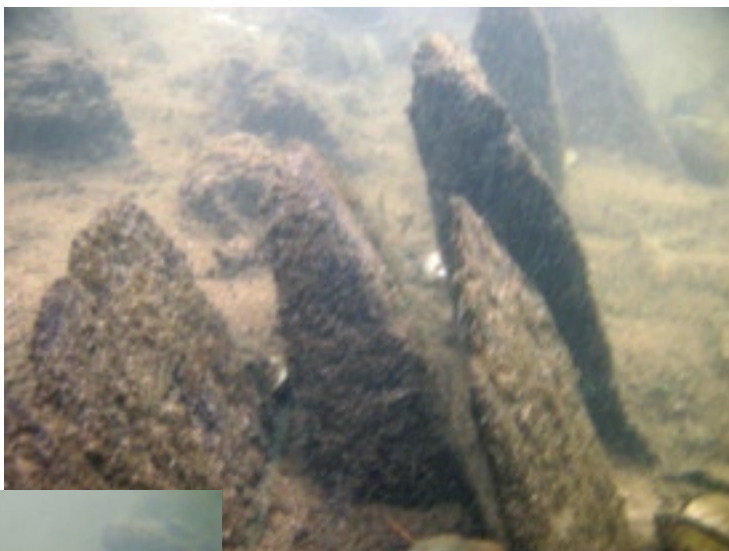
*Foto 100: Området omkring P64*

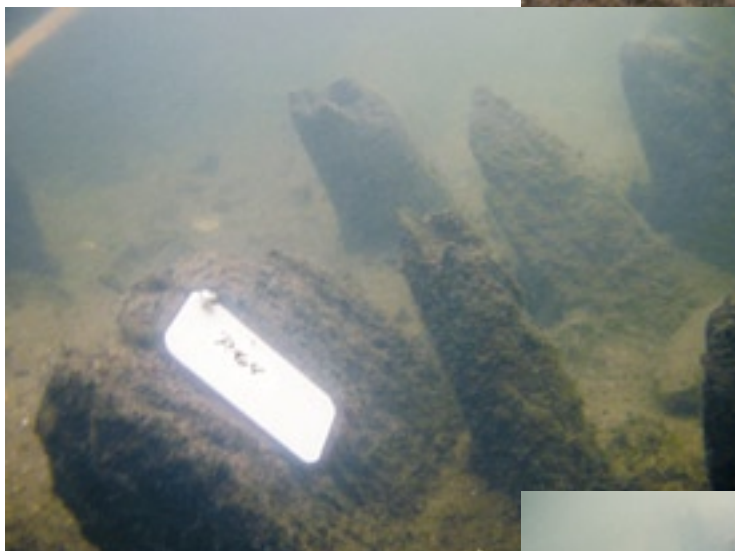
*Foto 97: Området omkring P66*

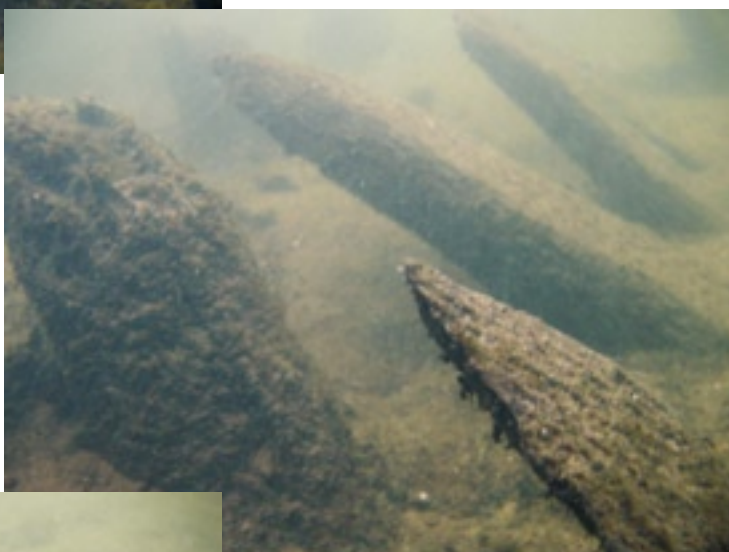
*Foto 103: Området omkring P58*

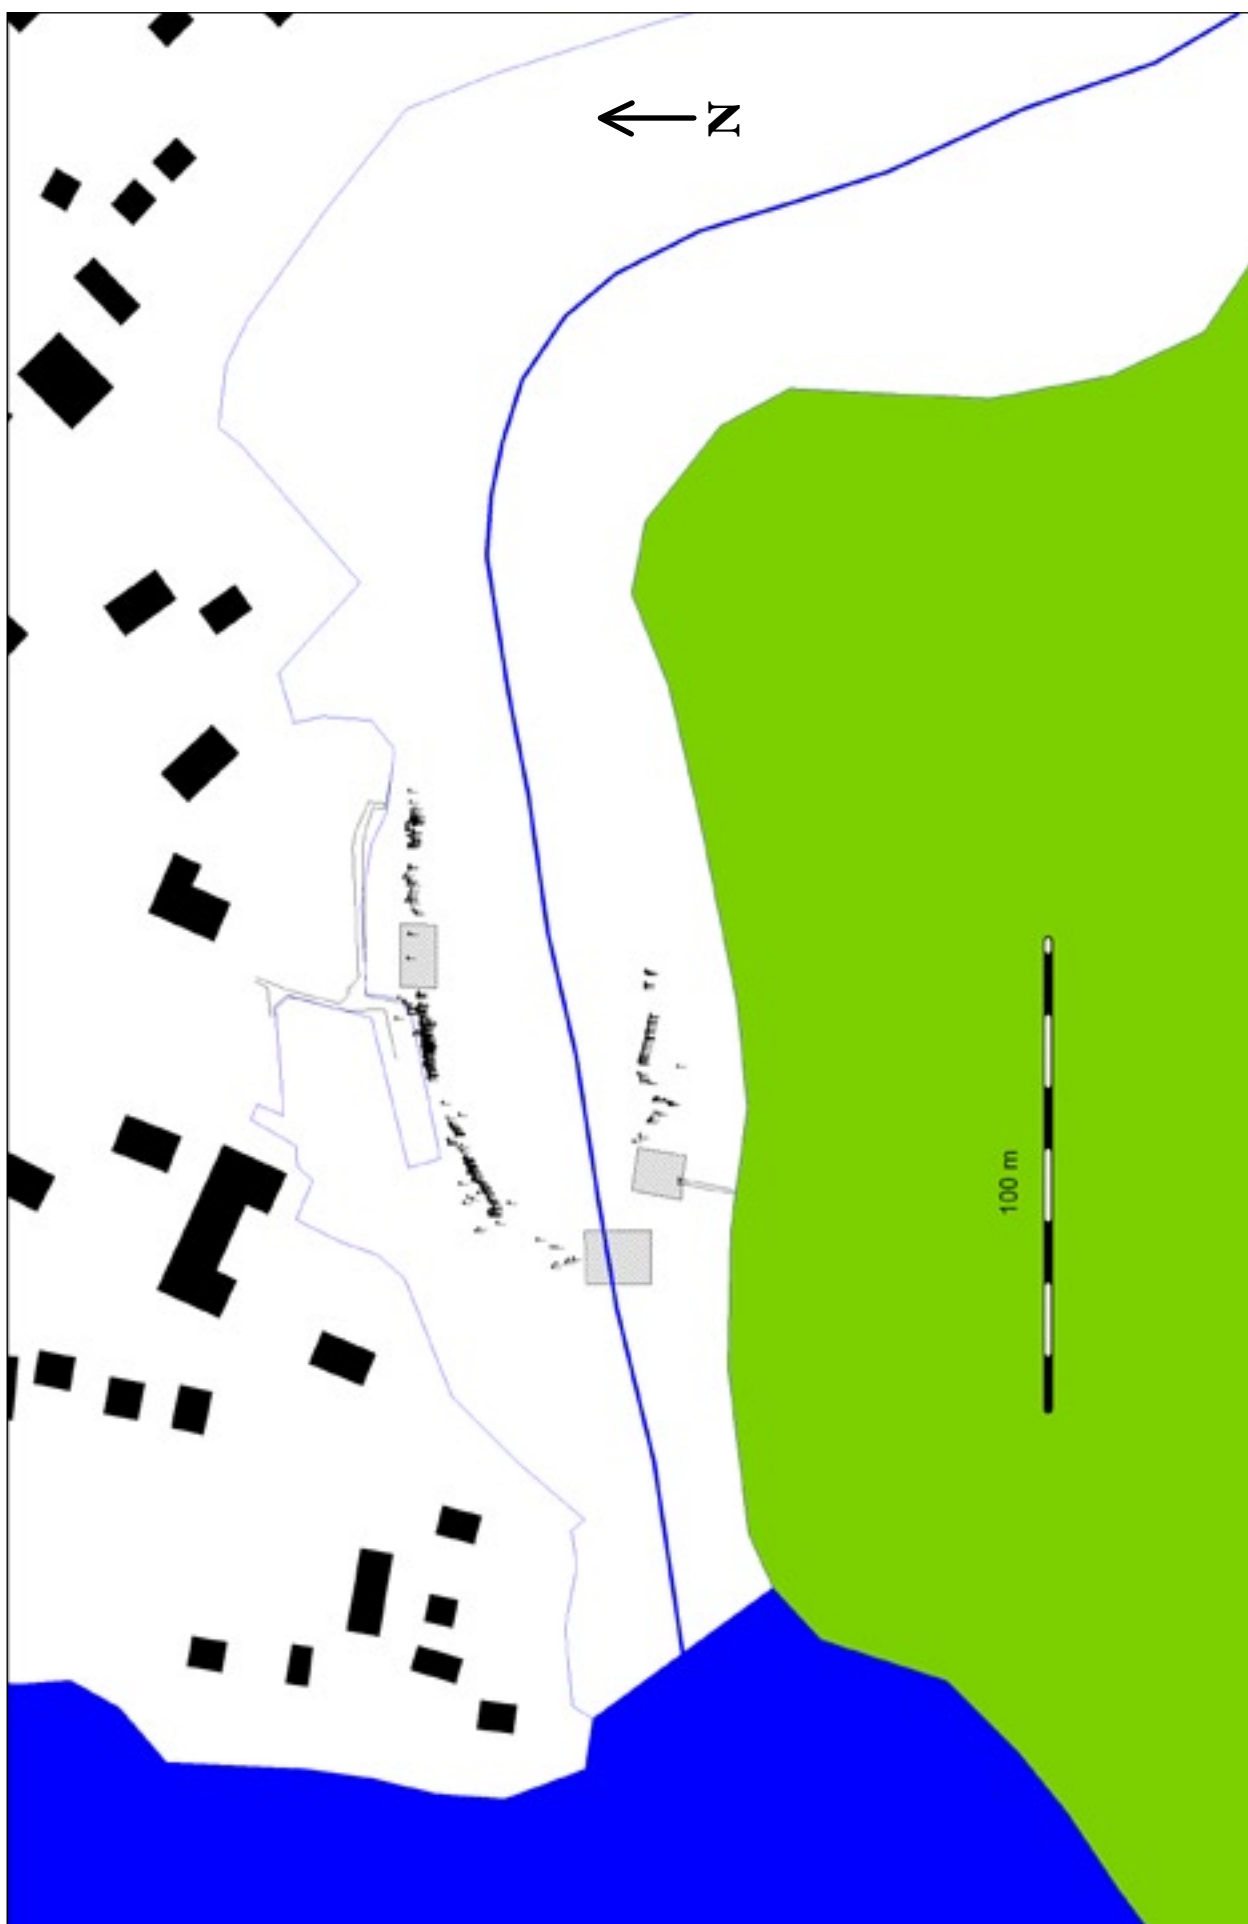
### Bilag 3: Plan 6 – uddybede områder

Den nordlige pælerække strakte sig over et forløb på 113 m. I området fra P1 til P5 stod pælene spredt. Mellem P6 og P15 stod pælene tætstillede, disse var alle tilhuggede og stod skråtstillede med den øverste ende pegende ind mod bredden. Pælene P16-19 stod nærmest i en ring. I området fra P20 til P26 var stolperne meget nedslidte, og fra P23 til P26 var der tydelige uddybninger af bundlaget for at gøre plads til moderne bådes adgang til det nye moleanlæg, hvilket også blev bekræftet af bådelaugets medlemmer (bilag 3, plan 6).

Anlægget er flere steder destrueret som følge af optrækning af pæle i forbindelse med anlæggelse af lystbådehavnen. Ligeledes er der midt i åforløbet foretaget en uddybning foranlediget af "Hjejens" gennemfart på området. Flere steder blev der observeret vandret liggende planker, om dette er en del af konstruktionen eller et resultat af nedslidning kunne ikke afgøres ved dykningerne. For at få afklaret dette bør der foretages en egentlig sedimentsugning af udvalgte områder.

I forbindelse med uddybning af sejløbet samt ved reparation af moleanlægget bør museet kontaktes for yderligere undersøgelser.
