EBM 257, Gåsehagevraget

Rapport vedr. besigtigelse af Gåsehagevraget

Jesper Frederiksen og Mikkel Haugstrup Thomsen

Nr. 10 2002

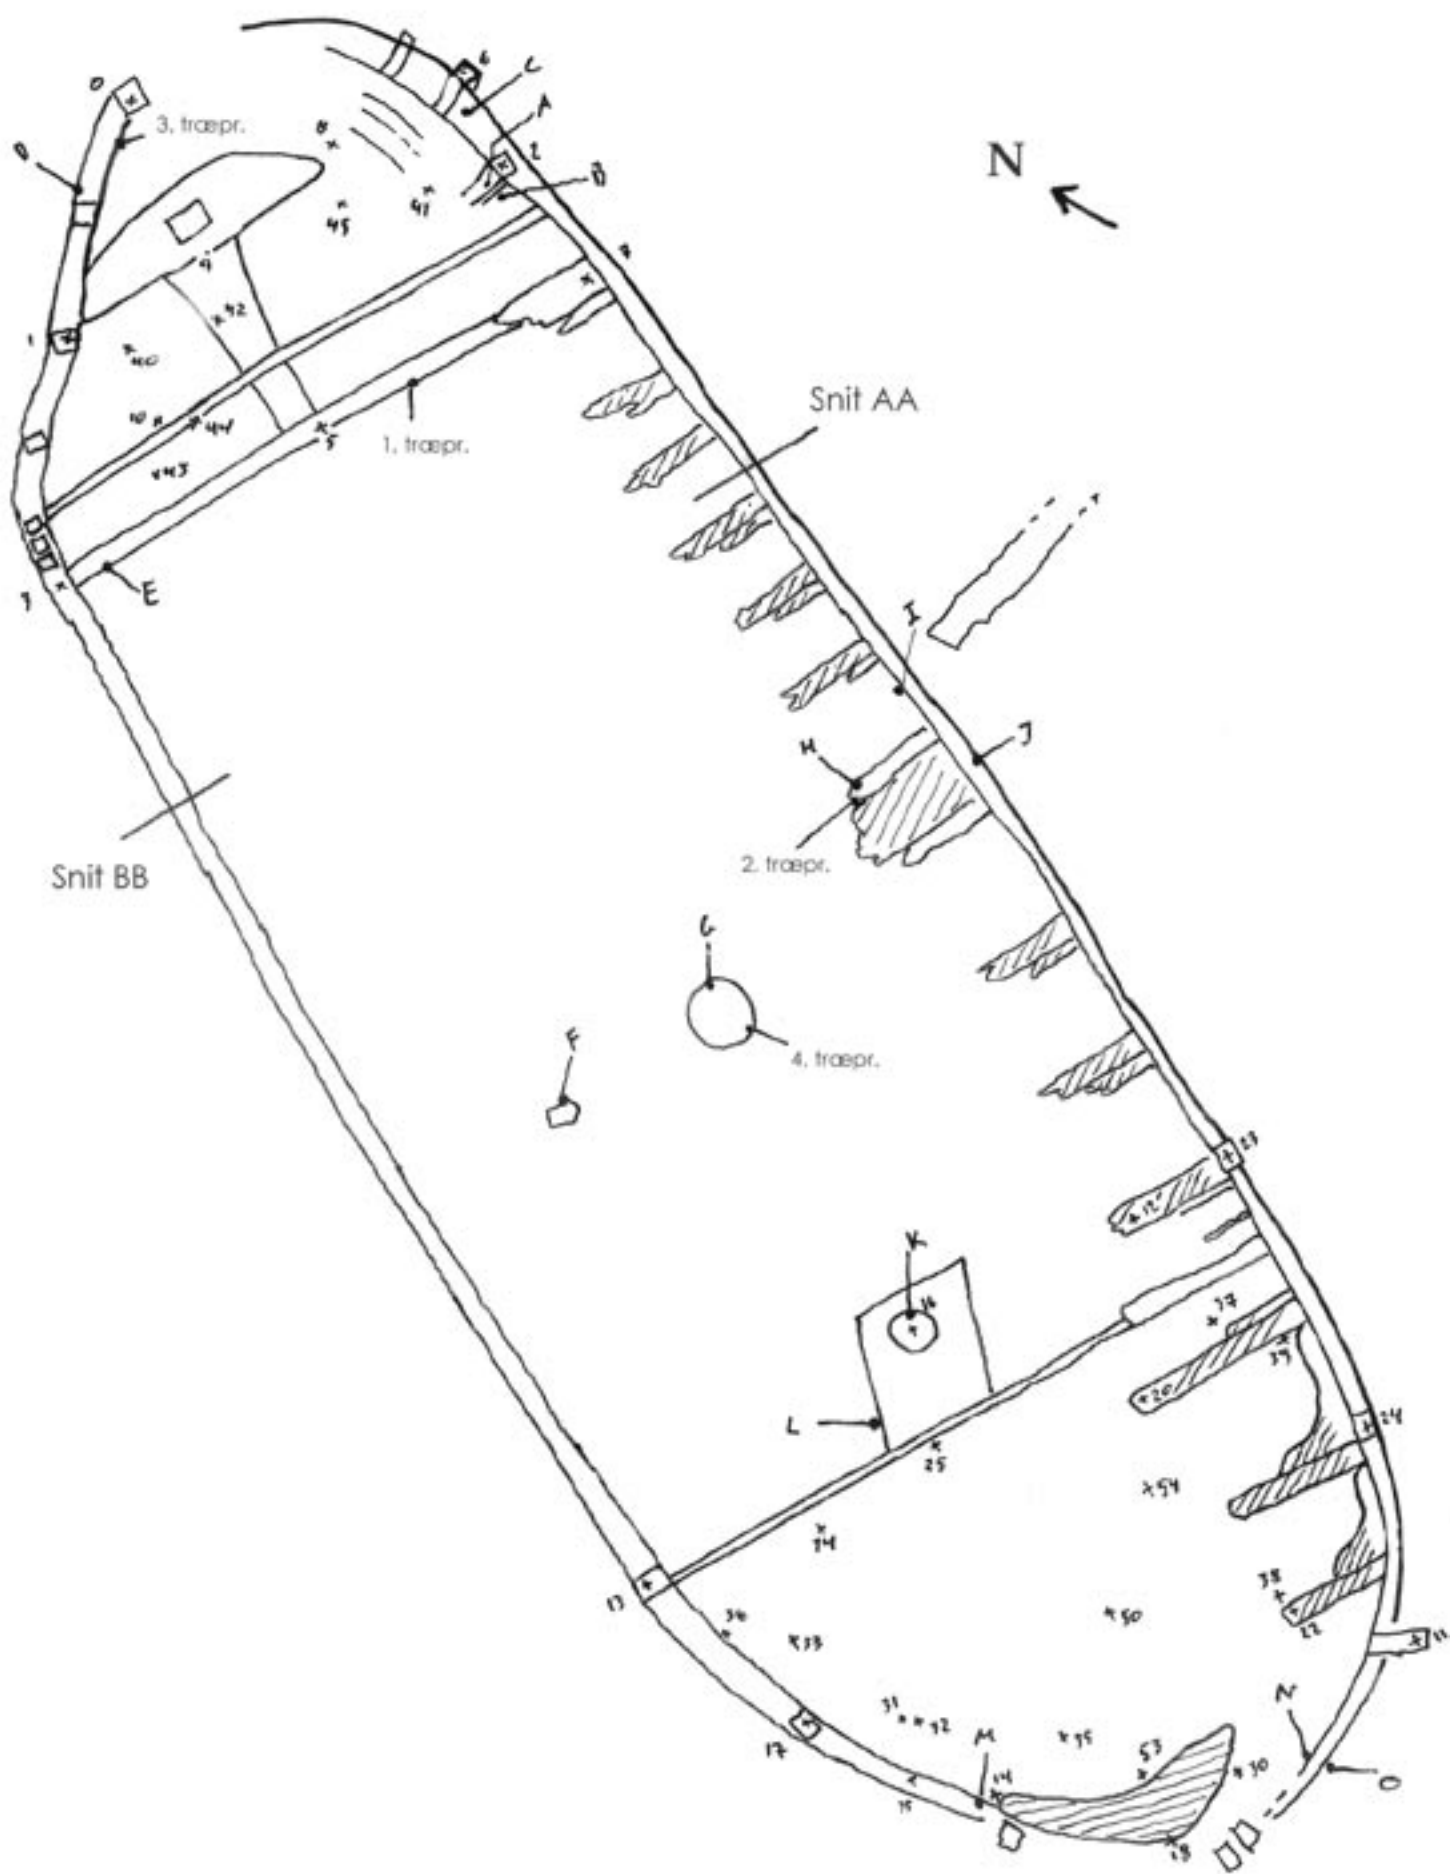
Bilag 2: EBM 257, Gåsehage, oversigtsplan 1:50 JF, MT

Der blev ved besigtigelsen fundet et målepunkt i bagbord side af forlukafet 10-12 cm over havbunden. Dets nummer var ikke læseligt, men ud fra positionen kan det ses, at det er punkt nr. 10 (se bilag 2). Dette punkt har et aflæst nivellement på 1439 cm (arbitrært nulpunkt benyttet ved undersøgelserne 1990-91), således at havbundens nuværende nivellement er ca. 1450 cm. Vragets højeste punkt ligger dermed i ca. 1390 cm. Det højest beliggende målepunkt (nr. 24) havde i 1990-91 et nivellement på 1360 cm. Heraf kan det udledes, at der siden 1991 er forsvundet en mindst 30 cm høj »skive« af vraget svarende til mindst 13%. Punkt nr. 38 i styrbord side af agterlukafet, der i maj 2001 lå netop i niveau med

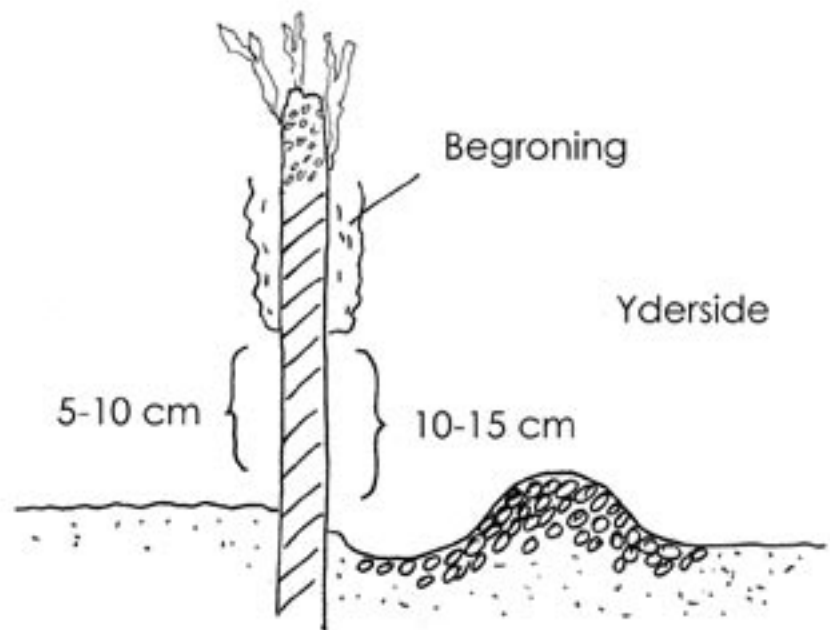
Snit AA

Snit AA: Her ses, at sedimentet er flyttet fra vragets yderside, sedimentet består her af ral.

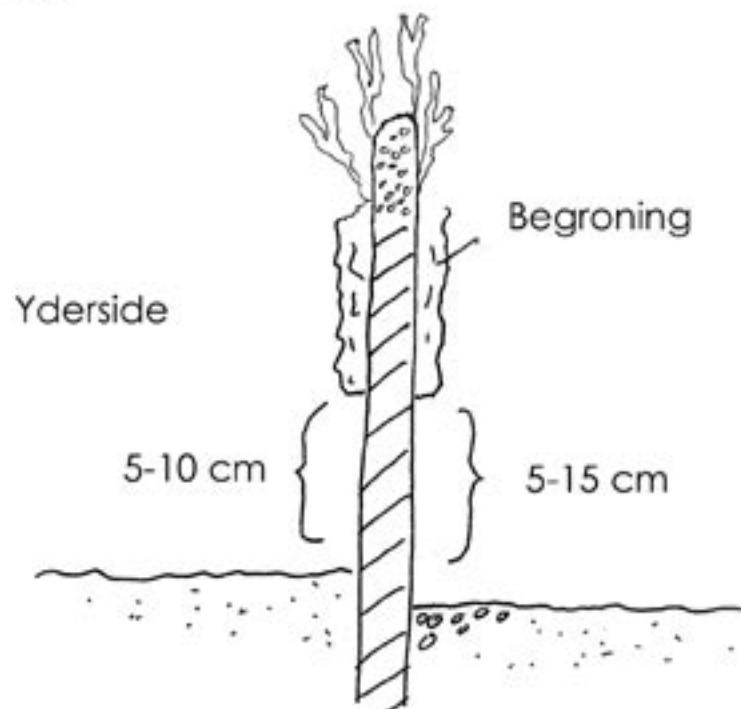
Snit BB

Snit BB: Her ses, at sedimentet er højere på vragets yderside.

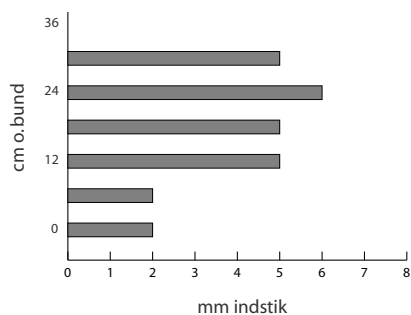
A: Egespant, inderside

Indstiksdybderne er lave for egetræ på indersiden af vragefs for og agter (D og C). Ydersiden i stævnen er mere nedbrudt, hvilket ses i indstiksdybderne (O). Midtskibs virker bagbords inderside (I) lidt mere nedbrudt end ydersiden (J). Egespant (A og B) virker velbevaret ved de første målepunkter nær bunden og mere nedbrudt mod toppen. I de øverste lag dækket af muslinger og tang er træet følgelig meget nedbrudt.

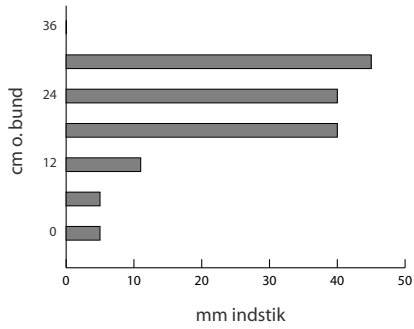
G: Mastedel, fyr

For nåletræet er der udført fem måleserier (E, F, G). Indstiksdybderne er relativt store; træet virker nedbrudt i overfladen og hårdere i de indre strukturer. For mastedel (G) er ydersiden relativt hård og den indre struktur kollapsede og dermed meget blød.

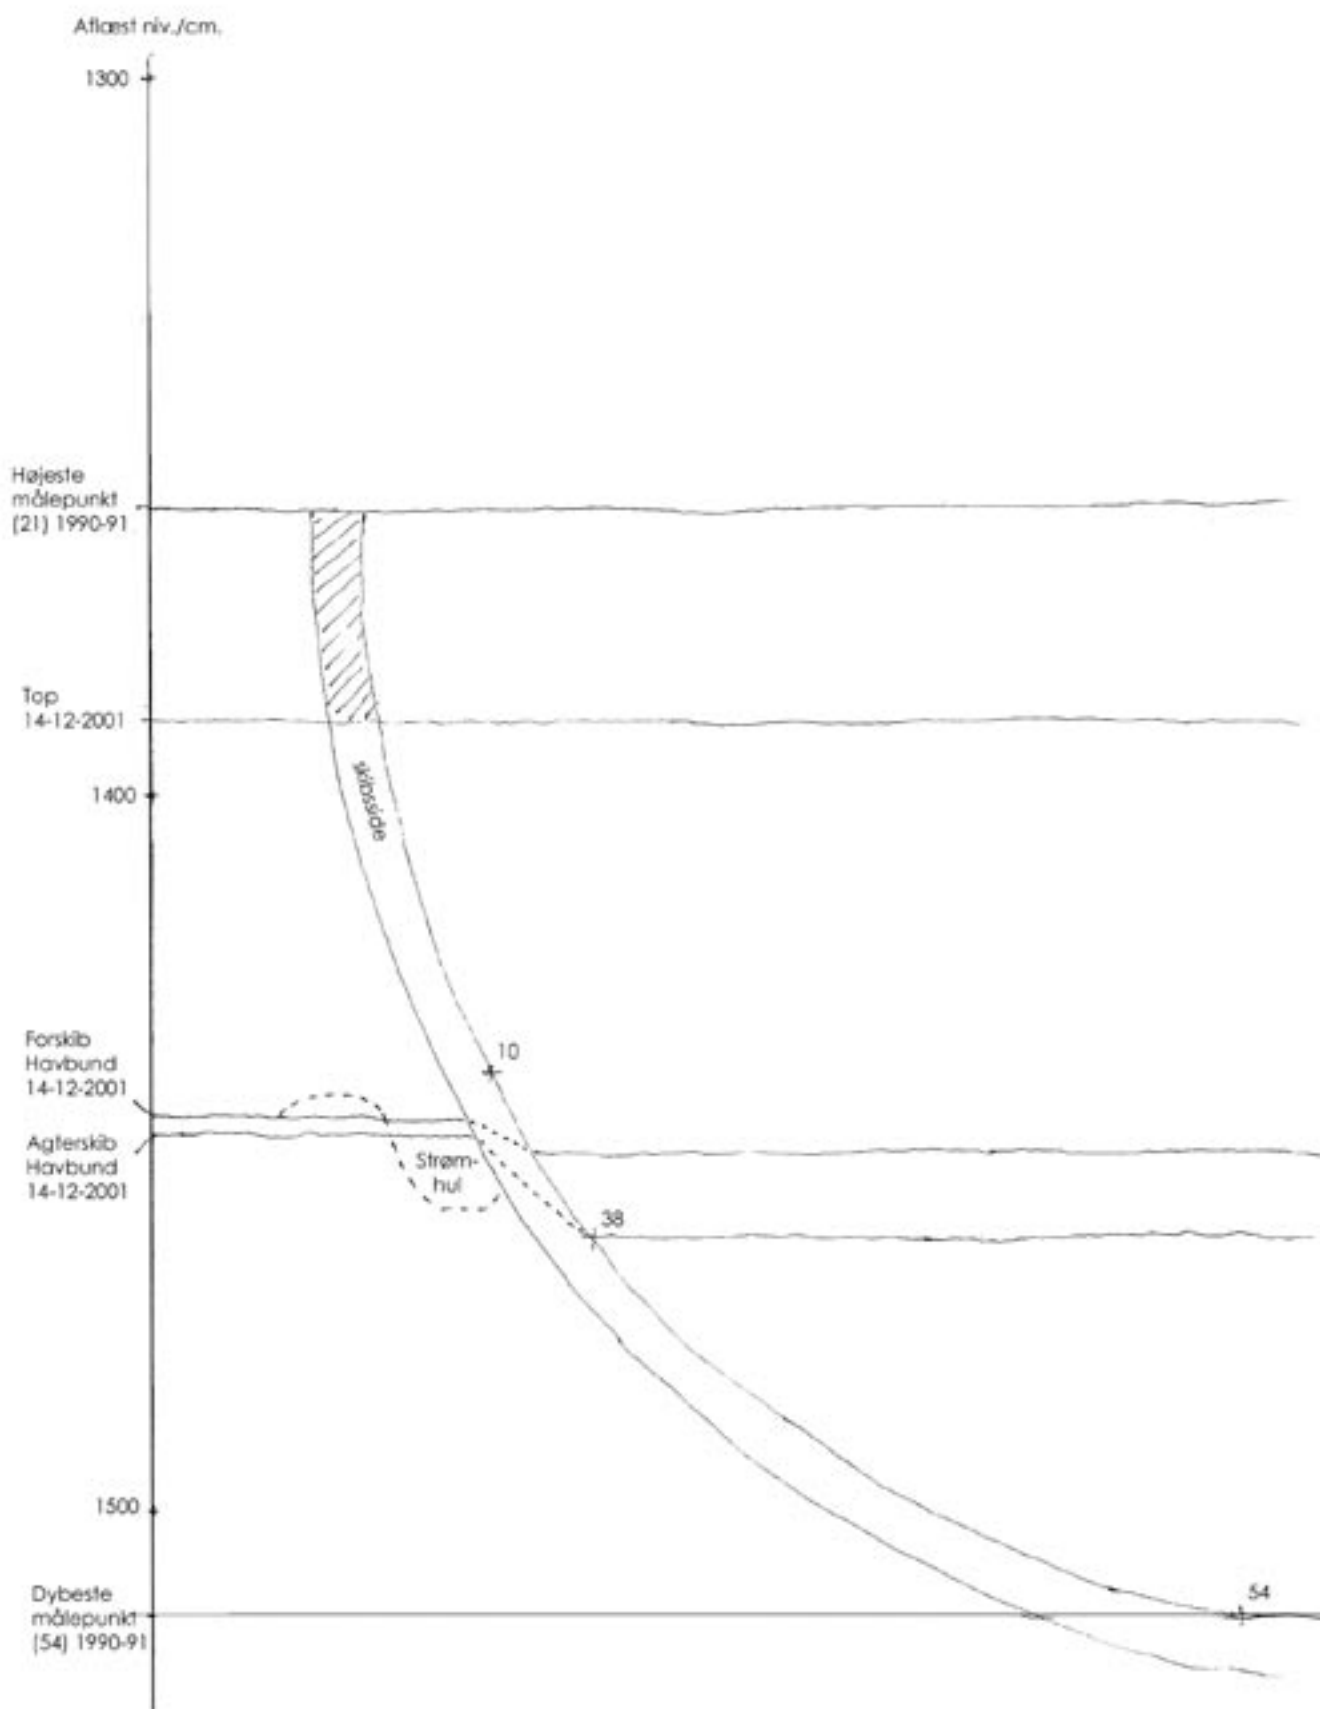
Bilag 5: EBM 257, Gåsehage, nivellementsskitse 1:10

havbunden, har et niveau på 1462 cm. Antager man, at den nuværende havbund er omtrent vandret, er der altså her tillagt ca. 12 cm sediment mellem maj og december 2001 (se niveau-skitse, bilag 5).
