# SIM 8/2000, Sejs Snævringen (FHM 4427/9, RAS P3772/00)

## Rapport vedrørende registrering af undersøiske pælerækker

*Jesper Frederiksen og Claus Skriver*

Nr. 8 2004

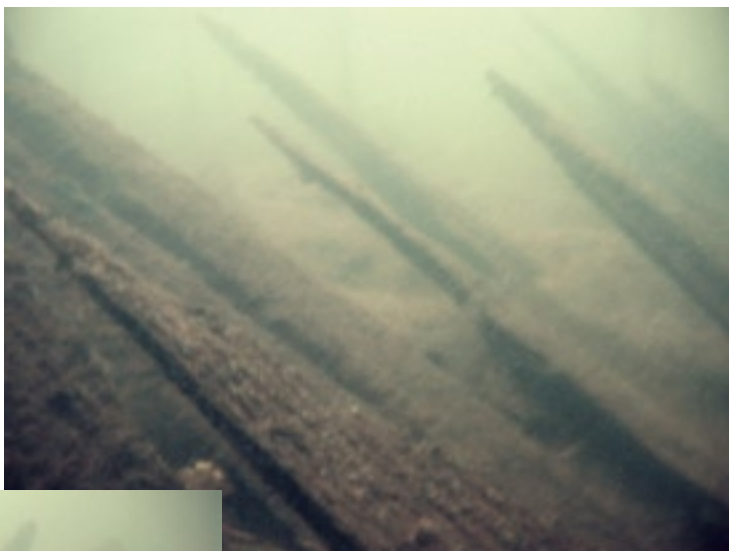
*Foto 64: Området omkring P84*

Fra P81 stod pælene tæt samlet, de var skråt orienteret ind mod molen, pælene stod i en højde af op til ca. 1 m. Ved P85 var der spor efter maskinafgravning af bunden.

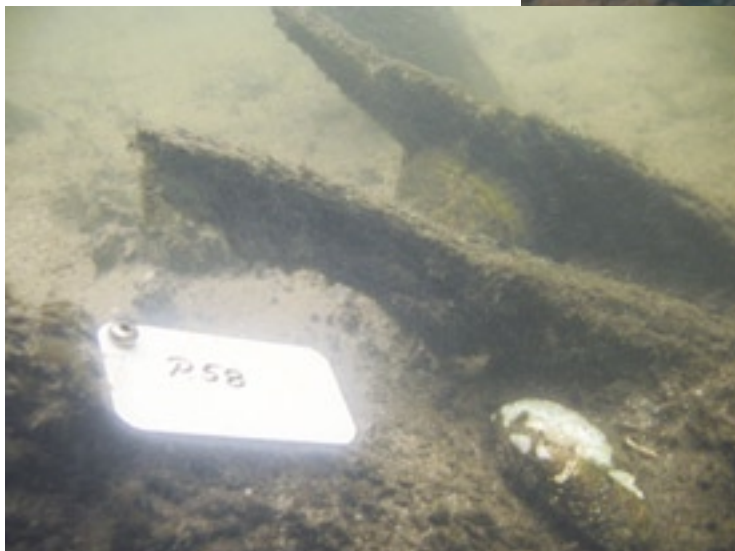
*Foto 101: Området omkring P64*

område er angivet på Tegning 3. Mellem P60 og P70 sås mange stolper (Foto 97 og 100). Bag P70 lå enkelte tegl på 23×10×6 cm samt enkelte større kampesten. Målene på teglen sandsynliggør, at det er moderne tegl, og der fandtes endvidere tegl mellem P78 og P79.
